Sol e Mar sem Barreiras: Acessibilidade e Bem-Estar para todos

Cartilha

Universidade Federal da Paraíba - UFPB • Grupo de Cultura e Estudos em Turismo - GCET

Este trabalho decorreu dos Projetos de Pesquisa "TURISMO NAS PRAIAS DO CONDE-PB: um estudo sobre acessibilidade, no que se refere ao público idoso" e "TURISMO E ACESSIBILIDADE PARA IDOSOS: um estudo sobre os atrativos e os bares e restaurantes das praias do Conde/PB" no âmbito do Programa Institucional de Iniciação Científica da Universidade Federal da Paraíba (PIBIC/PIVIC-UFPB), sob orientação da Doutora Adriana Brambilla e do Doutor Elídio Vanzella e do Grupo de Cultura e Estudos em Turismo (GCET/UFPB), desenvolvido nas praias do Município do Conde-PB, Brasil. Tem como objetivo geral analisar as condições de acessibilidade para o público idoso, dos meios de hospedagem registrados no Cadastro de Prestadores de Serviços Turísticos (CADASTUR), do Ministério do Turismo, assim como em bares e restaurantes.

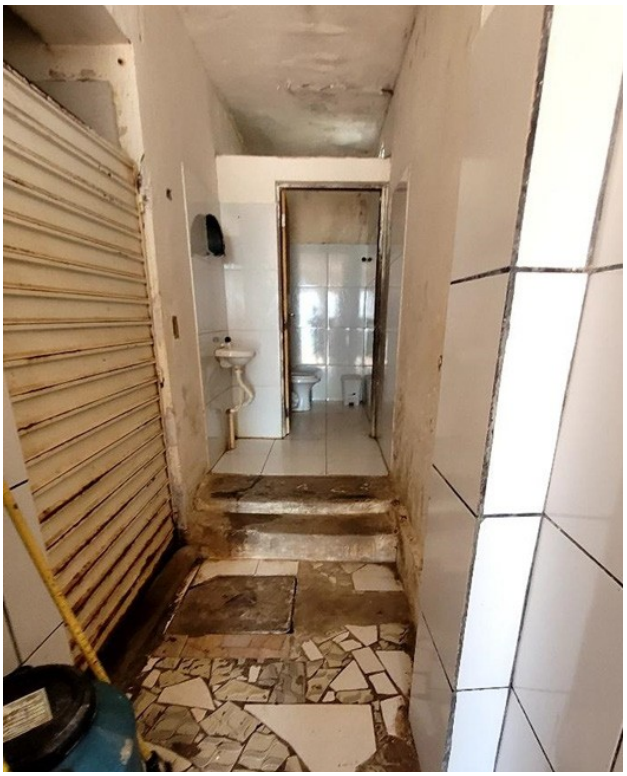
Na **Figura 15,** apresenta o acesso ao banheiro de um dos restaurantes e bares localizados em Jacumã, onde a acessibilidade é uma lacuna. A cerâmica utilizada nas paredes e no piso do banheiro é inadequada. Além disso, há uma escada sem barras de apoio, o que pode representar um grande risco à integridade física de qualquer visitante, uma vez que pode causar uma queda se o piso estiver molhado e causar lesões em qualquer parte do corpo.

Figura 15: Banheiro sem acessibilidade, com cerâmicas inapropriadas no piso e escada.
